# 深度センサーを用いた トンネル切羽監視システムに関する基礎研究

## FUNDAMENTAL STUDY ON DEVELOPMENT OF TUNNEL FACE MONITORING SYSTEM USING A DEPTH SENSOR

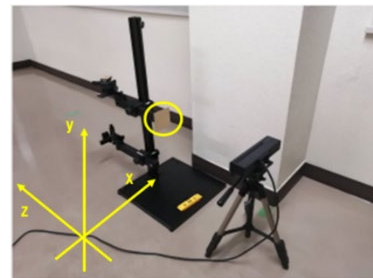
図-6 撮影対象と撮影の様子

そこで、100×100mm の撮影対象をセンサーから 500mm, 2000mm, 4000mm, 6000mm, 8000mm の地点に設置し、画像中に表示される撮影対象の横幅の画素数を計測した。図-6 には、撮影の様子を示す。図中の黄円内は撮影対象

である。表-3 には、画像中の撮影対象の横幅の画素数を確認した結果と、その理論値を示す。センサーから撮影対象の距離が 500mm と 8000mm の地点では、深度情報を取得できなかった。表-3 の結果より、センサーから 6000mm の地点で撮影対象を表示する横幅の画素数が 5 画素となることから、画像分解能(xy 方向)を考慮した Kinect\_v2 で計測可能な距離は、550mm~6000mm とした。

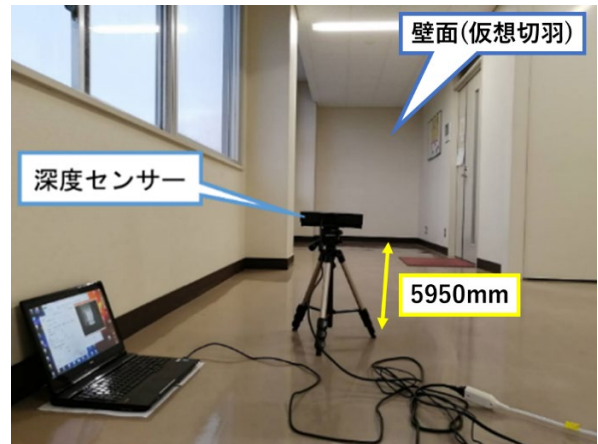
図-8 実験風景

本実験では、Kinect\_v2 を切羽と想定した壁面から 5950mm の位置に設置し、表-5 の条件で長時間撮影を行った。また、30 分間連続の撮影を 10 回(合計 300 分間)行い、誤検出の回数を調査することで本システムの信頼性を確認した。ここで、図-8 に実験風景を示す。表-6 には実験結果を示す。表-6 の結果より、本システムを用いた場合、300 分間に、18 回の誤検出が発生しており、落石検知システムとして利用するための信頼性が十分でないことがわかった。図-9 には、本実験で撮影された深度画像の例を示す。図中の黄色の円内は、長時間監視で誤検出が集中して発生した箇所である。このような箇所は、カメラの画角の端領域であることや、壁や天井の隅であることなどの傾向があった。これらの領域では、

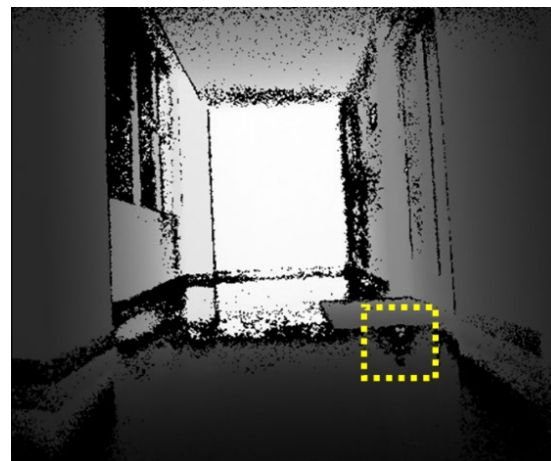
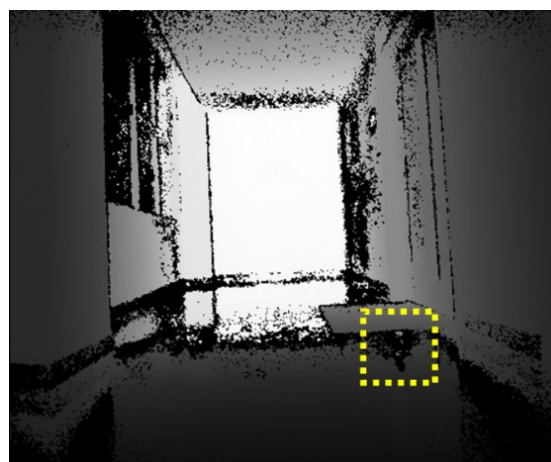
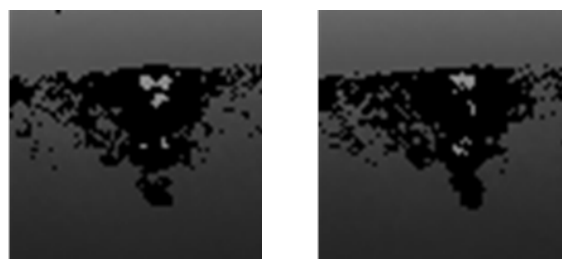
図-10 深度情報が不安定な箇所の具体例

(a) ある時間に取得した深度情報を基に生成した深度画像

(b) 画像(a)の1フレーム後に取得した深度情報を基に生成した深度画像

(c) 画像(a)の黄枠内を拡大 (d) 画像(b)の黄枠内を拡大した様子

Kinect\_v2による深度情報の取得が不安定であり、深度情報が取得できる場合と取得できない場合が繰り返されることから、深度情報の差分値が大きくなり誤検出の原因となっていた。図-10(a)から(d)には、深度情報が不安定な箇所の具体例を示す。図-10(a)は、ある時間に取得した深度情報を基に生成した深度画像である。続いて、図-10(b)は、図-10(a)の1フレーム(0.02秒)後に取得した深度情報を基に生成した深度画像である。最後に、図-10(c)と(d)は、図-10(a)と(b)の同座標にある黄枠内を拡大した画像である。図-10より、1フレーム間で、深度情報を取得できていない輝度値0(黒)の画素と、深度情報を取得できている画素が変動していることがわかる。輝度値0(黒)の画素は、深度情報として65535という数値が代入されているため、差分を計算した際に得られる差分の値が大きくなり、誤って落石候補として検出される。
